ОЦЕНКА СОВРЕМЕННОГО СОСТОЯНИЯ ЗАЩИТНОЙ ГИДРОТЕХНИЧЕСКОЙ СИСТЕМЫ РЕКИ НАЛЬЧИК

Л. З. Емузова

Кабардино-Балкарский государственный университет, Россия

Аннотация: В статье проводится краткий анализ современного состояния гидротехнических сооружений реки Нальчик. Отмечаются виды воздействия на защитную систему, характеризуются основные факторы разрушения и деформации. Определяется значение твердой составляющей в активизации разрушительных процессов в жестких конструкциях во время паводка.

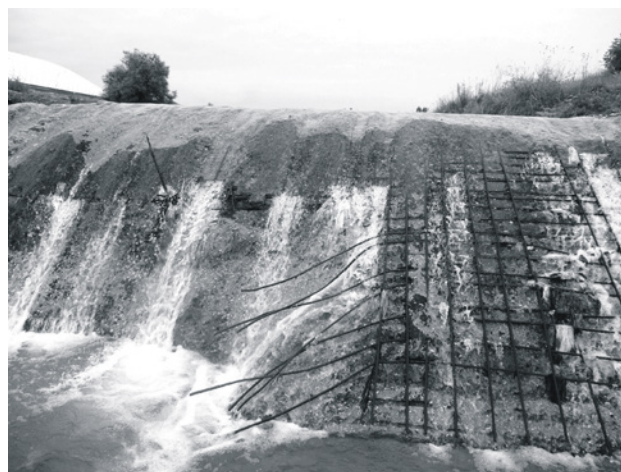
Рис. 1. Абразивная поверхность водослива.
Фото автора

Твердый сток в период паводка выступает в качестве абразивного материала, который царапает, соскабливает, истирает поверхность конструкций. На водосливах имеются следы абразивного воздействия в виде параллельных линейных желобов. Такие эрозионные борозды на стенках гидросооружений стабилизируют водный поток в зоне падения, разделяют и направляют струи. Также встречаются участки сплошного истирания поверхности бетона с обнажившейся арматурой решетчатого строения (рис. 1).

Итак, гидротехническая защитная система реки Нальчик незамедлительно требует ремонта, восстановления и реконструкции.

Для получения максимального эффекта необходимо использовать современные, наиболее экологичные технологии берегоукреплений: гибких систем (габионов, георешеток, каменных набросок и т.д.) и биологических систем (восстановление пойменной растительности). Организовать постоянный контроль за состоянием защитной системы и установить границы водоохранной зоны реки, с последующим выведением хозяйственных объектов за их пределы [2].

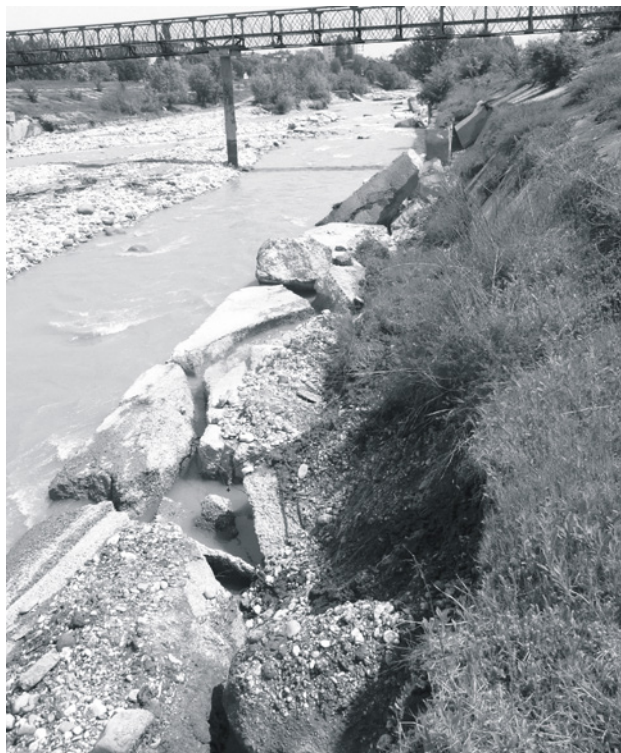
луны оказывают мощное механическое, физическое и ударное воздействие на элементы берегоукреплений. Они становятся главной разрушающей силой. Вследствие этого происходят нарушения физического состояния жестких, лишенных свойств упругости, конструкций защитной системы. По разрывным трещинам происходит раскалывание железобетонных массивов, плит, подпирающих стены. Продукты разрушения, например, крупногабаритные фрагменты конструкций гидротехнических сооружений, образуют завалы в зонах обрушения. Отколотые от них обломки геометрической формы с острыми краями в местах сколов и выпирающей арматурой, становятся составной частью руслового аллювия техногенного происхождения (рис. 2). Паводковый поток их перемещает большей частью волочением.

Рис. 2. Обрушение подпор.
Фото автора

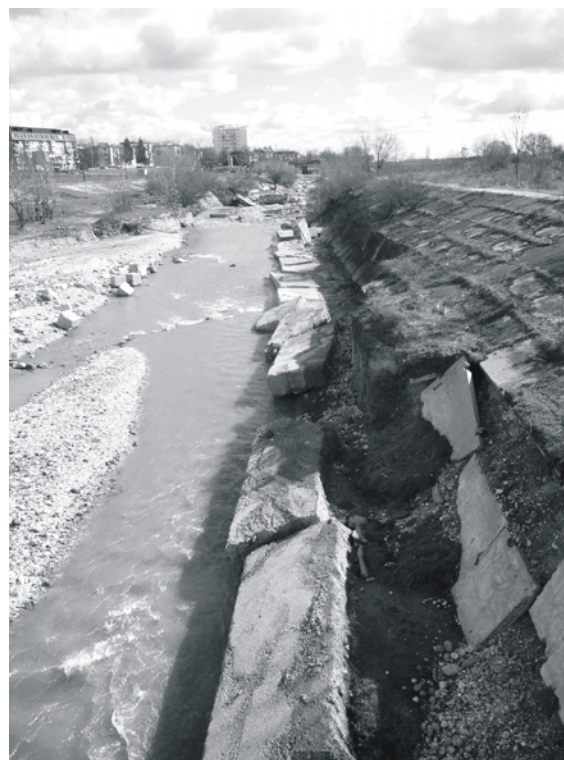
Рис. 3. Линейное обрушение подпор на правом берегу Нальчика. Фото автора

струйных течений, вызывающее возрастание энергетического потенциала. Таким образом, интенсивность и характер деформаций основания берегоукреплений зависит от угла подхода стрежня потока к берегу: чем он больше, тем больше скорость разрушения. В ситуациях, когда русло прижато к подпорным стенкам, водный поток уже контактирует с открытым грунтом в их основаниях. Такие места в долине Нальчика стали зонами глубинного линейного размыва. В результате, потерявшие устойчивость, целые звенья подпоров стали обрушаться. Так, правобережный подпорный забор на участке длиной 444 м между мостами: пешеходным и Орджоникидзевским автомобильным, полностью обрушился. Механизм разрушения «запустился» после смещения русла вправо в 2011 году. Сначала в результате подмыва основания произошло отсоединение заборов от общей системы берегоукреплений, затем их отклонение от вертикали с последующим обрушением. При падении часть плит в одних местах раздробилась (рис. 2), а другая сохранила целостное состояние, свалившись набок, уложившись, почти горизонтально в русле (рис. 3).

Такое нарушение вызвало движение панельных плит на откосах: лишившись опоры, они «съехали» вниз и оказались в зоне деформации обнаженного грунта. Верхний ряд плит также отсоединился от линии бровки и сместился на 40-50 см по откосу. Из-за гравитационных нагрузок соединительные крепления в конструкциях защитной системы, разрываются. В настоящее время весь этот материал находится в местах обрушения и лежит непосредственно в русле.

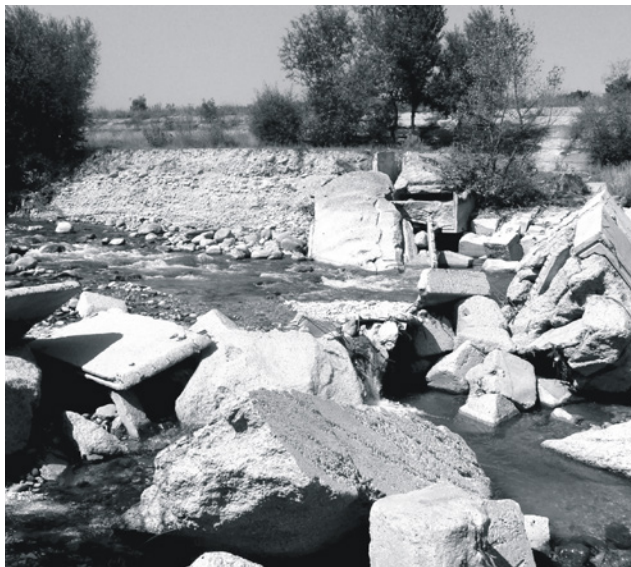
Рис. 4. Разрушенный поперечный уступ. Фото автора

При распределении водного потока по ширине на прямолинейных участках русла, усиливается его физическое воздействие на поперечные уступы. Река стремится к преодолению этих искусственных препятствий путем их сноса. Так, на участке реки у пешеходного моста в районе Вольного Аула, в течение 5-6 лет почти полностью разрушены два массивных железобетонных перепада – уступа сложной конструкции. От одного из них в русле осталась только часть железобетонных конструкций, прикрепленная к берегоукреплению правого борта долины, которая имеет критически деформированное состояние. А от второго осталось только хаотичное скопление обломков конструкций перепада со следами разрывных деформаций (рис. 4).

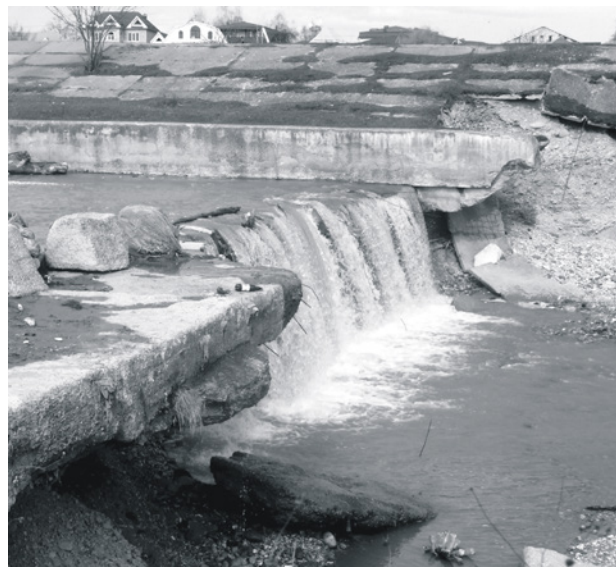
Рис. 5. Полуразрушенный перепад. Фото автора

В стадии интенсивного разрушения находится также третий, наиболее высокий из оставшихся русловых перепадов: прямолинейность края уступа нарушена с левой стороны (постоянный русловой поток здесь находится уже 6 лет). Основание подмыто с образованием глубокой ниши линейного простираения, над которой свободно нависают железобетонные плиты шириной несколько метров. В основании водоппада сформировались несколько глубоких водобойных ям. Боковой эрозией полностью разрушена вся система берегоукреплений с обнажением грунта дамбы на расстоянии более 50 м (рис. 5).
