ГЕОРАДИОЛОКАЦИОННОЕ ОБСЛЕДОВАНИЕ ПРОБЛЕМНЫХ УЧАСТКОВ ДОРОЖНО-ТРАНСПОРТНОЙ СЕТИ GEORADAR-TRACKING INSPECTION OF PROBLEM SITES OF CITY ROADS

А. А. Аузин, С. А. Зацепин

Воронежский государственный университет

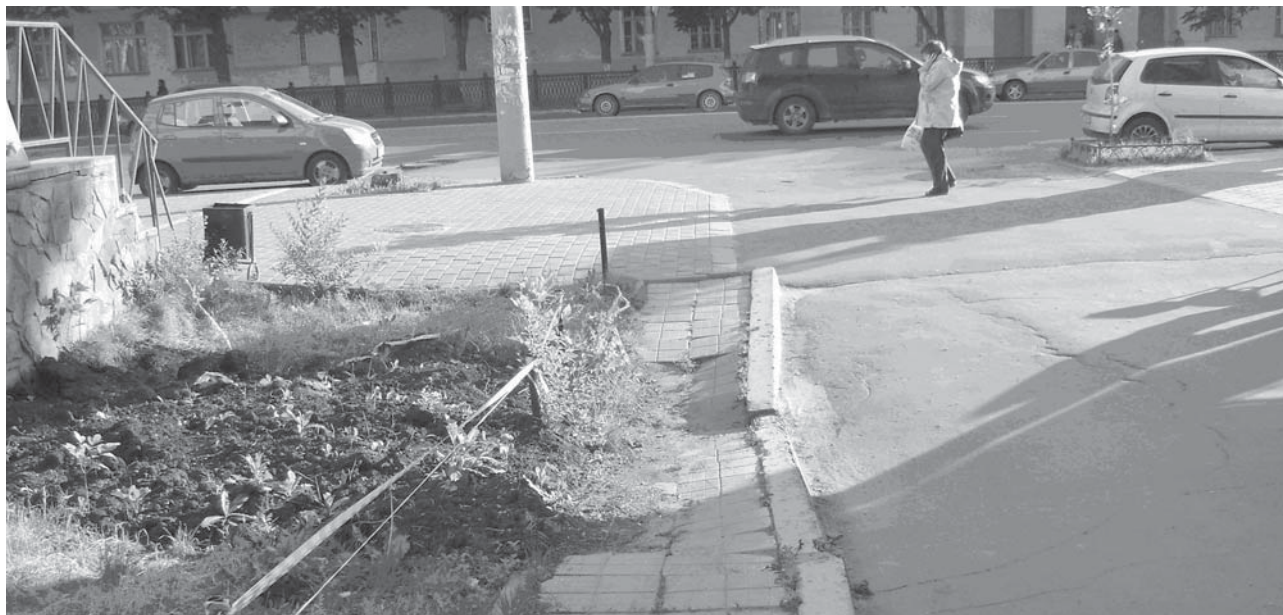
На газоне с торцевой части дома образовался значительный провал грунта, контур которого стал захватывать, в том числе, и проезд между домами (рис. 1). Кроме того, наблюдается отделение фундамента пристройки у дома от самого строения.

Рис. 1. Провал вблизи дома с пристройкой по ул. Плехановская

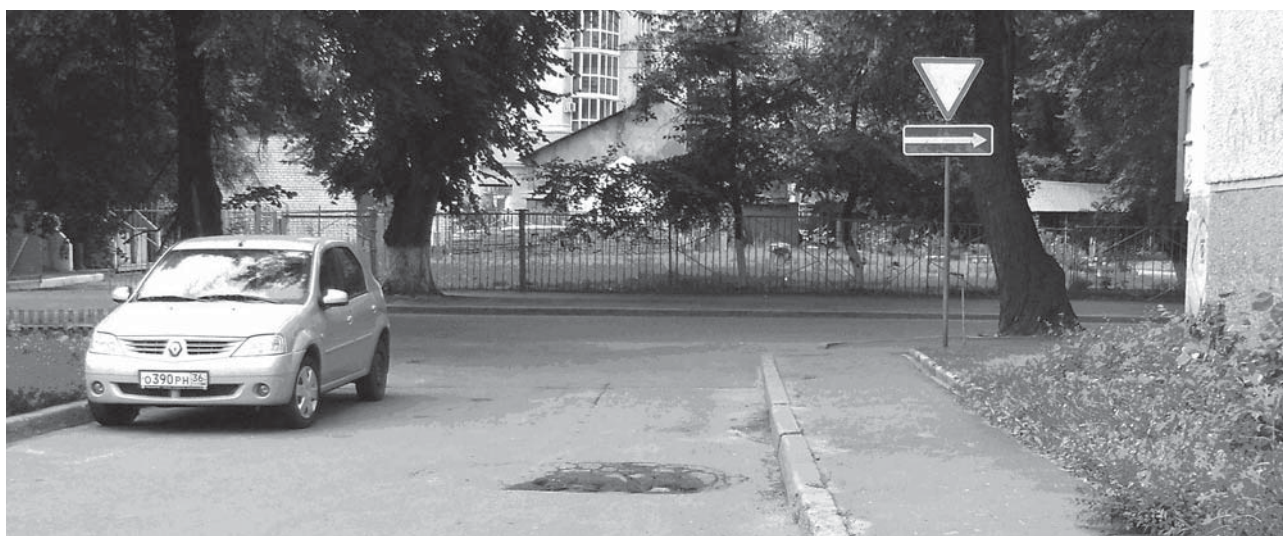
Вблизи выезда на ул. 1905 г. со стороны дома № 42 на асфальтовом покрытии дороги наблюдается провал глубиной около 20 см (рис. 3).

Рис. 3. Провал у выезда на ул. Революции 1905 г.

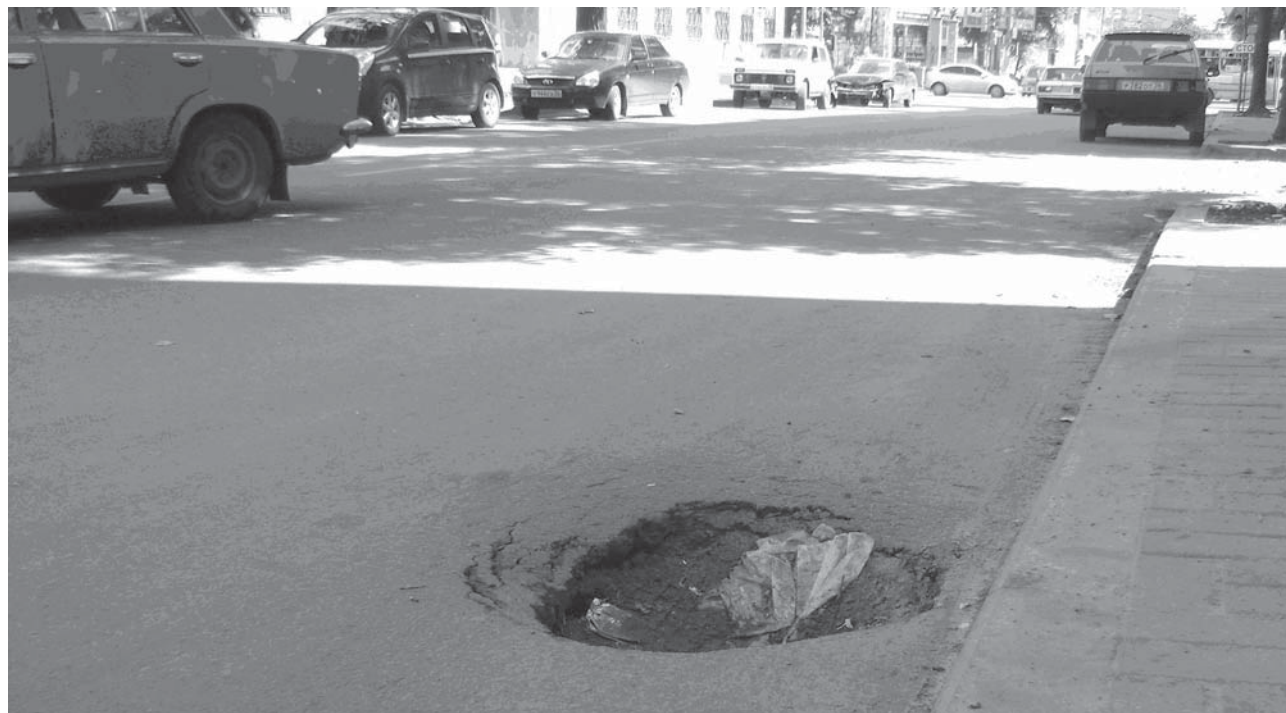
На асфальтовом покрытии ул. Среднемосковская, недалеко от ее пересечения с ул. Кольцовская, наблюдается провал глубиной более 25 см (рис. 5).

Рис. 5. Провал у дома на ул. Среднемосковская
