ОВРАЖНО-БАЛОЧНЫЕ СИСТЕМЫ ВИТЕБСКА: ОСОБЕННОСТИ РАЗВИТИЯ И ИХ МОНИТОРИНГ

А. Н. Галкин¹, Е. В. Стрельчень²

Аннотация: охарактеризованы современные представления об овражно-балочных системах и подходах к их использованию в Витебске. На примере оврагов «Гапеевский» и «Дунай» рассмотрены особенности развития овражно-балочных систем города. Результаты исследований свидетельствуют о том, что за период с 1998 по 2014 гг. произошли довольно существенные изменения в развитии указанных систем, выраженные в засыпке отдельных их участков техногенными грунтами, застройке социально значимыми объектами, увеличении размеров эрозионных форм, накоплении пролювия, захламленности остатками древесно-кустарниковой растительности из-за активного проявления оползневых и суффозионных процессов. Предложена методика организации мониторинга овражно-балочных систем Витебска как объектов природно-техногенных опасностей.

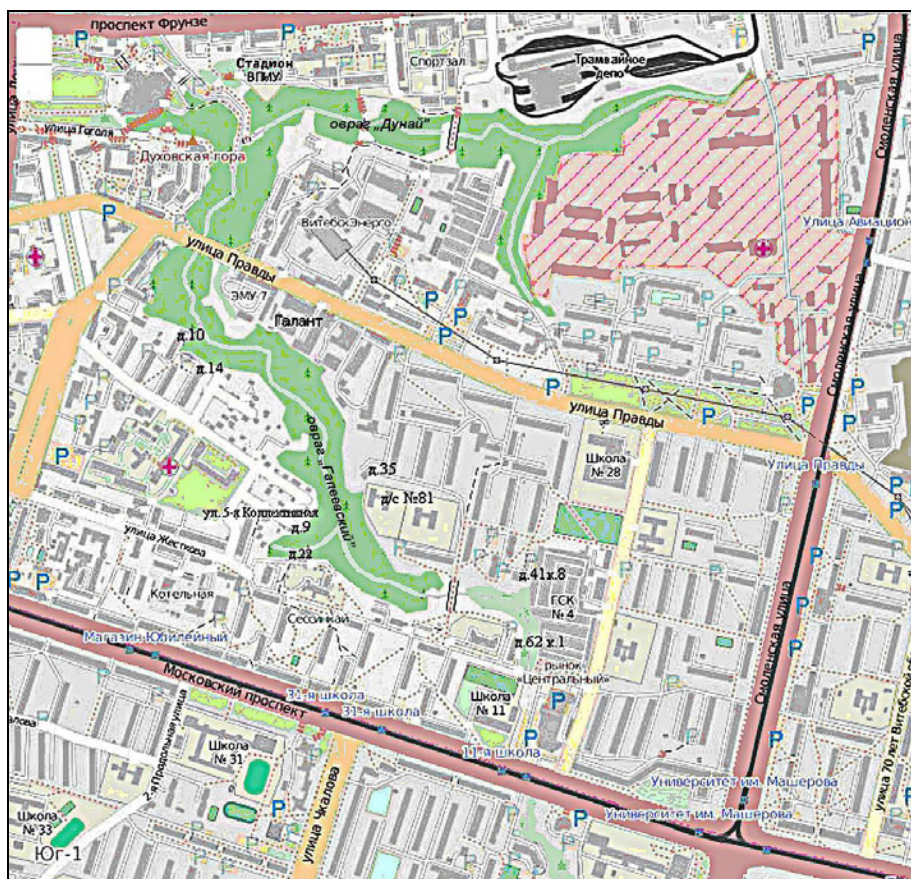
Рис. 1. Схема расположения оврагов «Гапеевский» и «Дунай».

Существенные морфологические и морфометрические изменения рассматриваемого оврага наблюдались нами в районе СШ №11 (рис. 1). Эти изменения выражены, как уже отмечалось, в засыпке отдельных участков техногенными грунтами (участок вблизи д. 41 корп. 8 по ул. Правды), застройке гаражами, увеличении размеров овражных отвершков путем ро-

Следуя дальше к устьевой части Гапеевского оврага, было замечено, что бровка правого склона вплотную подошла к ограде детского сада №81 (дом №37) по ул. Правды (рис. 1, 2). Здесь на склоне выделяется несколько террасированных площадок, деформированных оплывинами и мелкими оползнями.

На участке оврага, расположенном за проезжей частью ул. Правды со стороны предприятия «Витебскэнерго», наибольшие изменения произошли на правом его склоне (рис. 1, 2). Бровка склона сместилась примерно на 7–8 м вглубь территории и

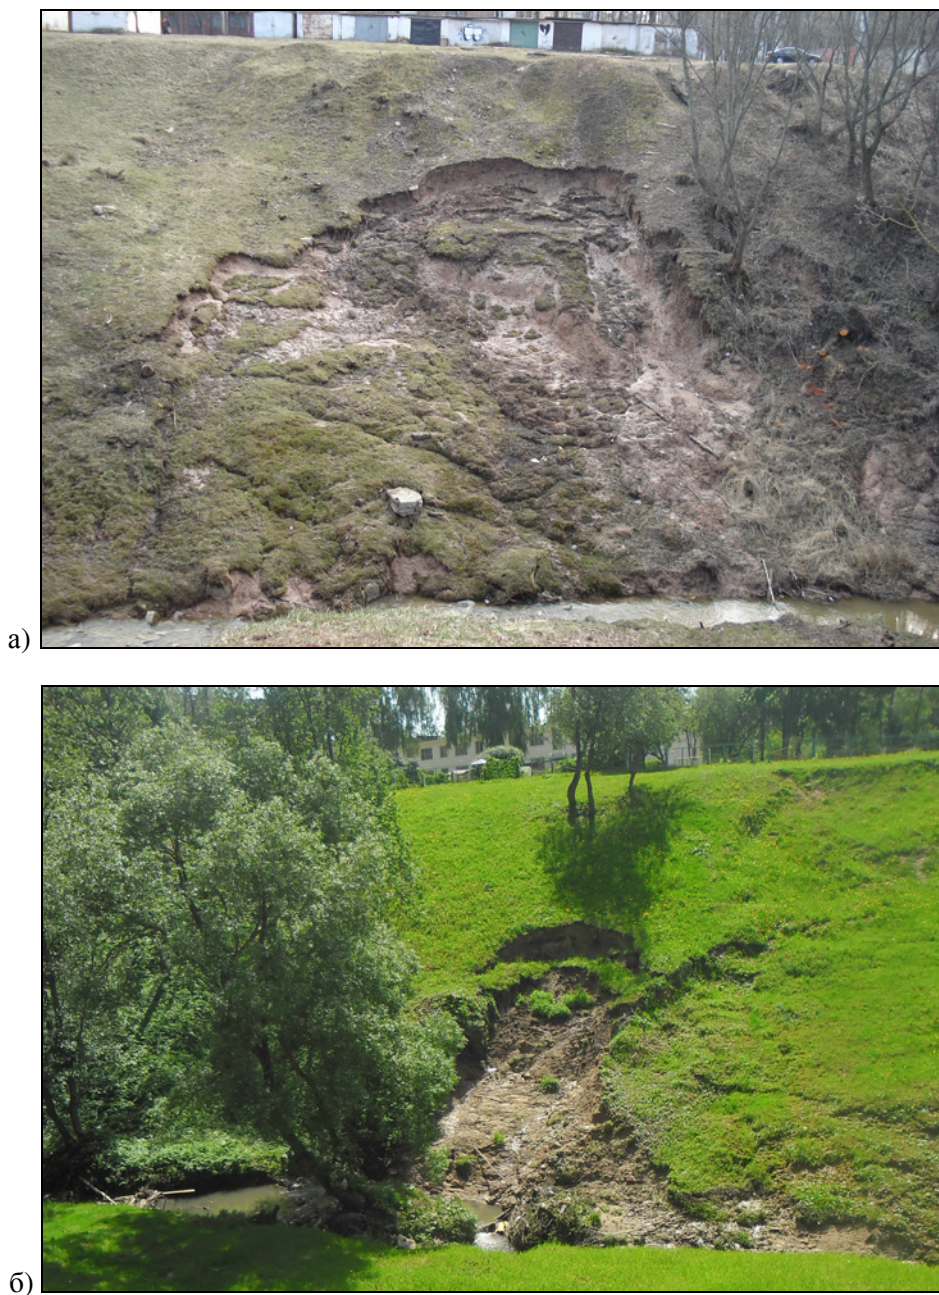
Рис.3. Участок левого склона оврага Гапеевский вблизи мостового перехода: а – слева от моста (апрель, 2008 г.), б – справа от моста (май, 2013 г.).

Данный участок примечателен еще и тем, что здесь ежегодно, главным образом весной, проявляют себя оползневые и суффозионные процессы. В наибольшей степени оползням подвержен участок вблизи пешеходного моста через ручей (рис. 3).
