## ОСОБЕННОСТИ ГЕОРАДАРНОГО ОБСЛЕДОВАНИЯ АЭРОДРОМОВ КЛИМАТИЧЕСКОЙ ЗОНЫ КРЫМА

**Аннотация:** в статье представлены выборочные результаты георадарного обследования аэродромной сети Крыма. Приведена последовательность проведения радиолокационных исследований. Установлены особенности процессов деформации оснований искусственных покрытий в климатических и геологических условиях Крыма. Указанные особенности обусловлены наличием лессовых грунтов оснований, при увлажнении которых возможны ошибки интерпретации радарограмм. По результатам обследования обоснован сезонный георадиолокационный мониторинг состояния искусственных покрытий аэродромов государственной авиации для исключения влияния сезонного колебания влажности грунтов на трактовку радарограмм.

### FEATURES OF GEORADAR INSPECTION OF AIRDROMES OF A CLIMATIC ZONE OF CRIMEA

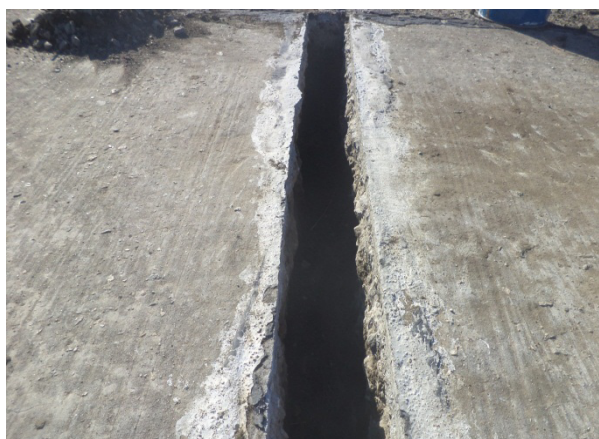
Тем не менее, в течение ряда лет отмечалось прогрессирующее расширение деформационных швов со ступенчатым подъемом и опусканием плит.

Рис. 1. Уширение шва с разрушением герметика.

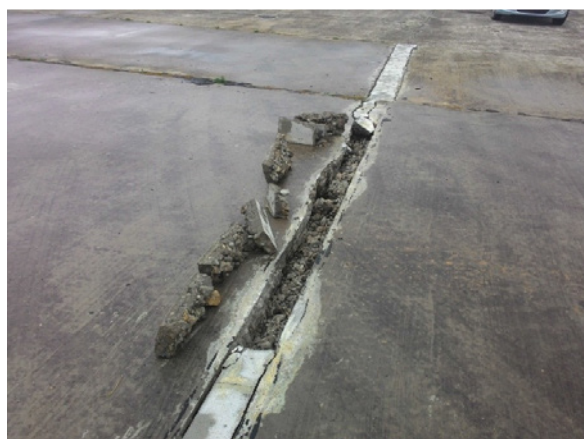
Рис. 2. Разрушение ремонтного материала при уширении шва.
